宮崎大学インフラ長寿命化計画

(行動計画・個別施設計画)

宮崎大学施設環境部

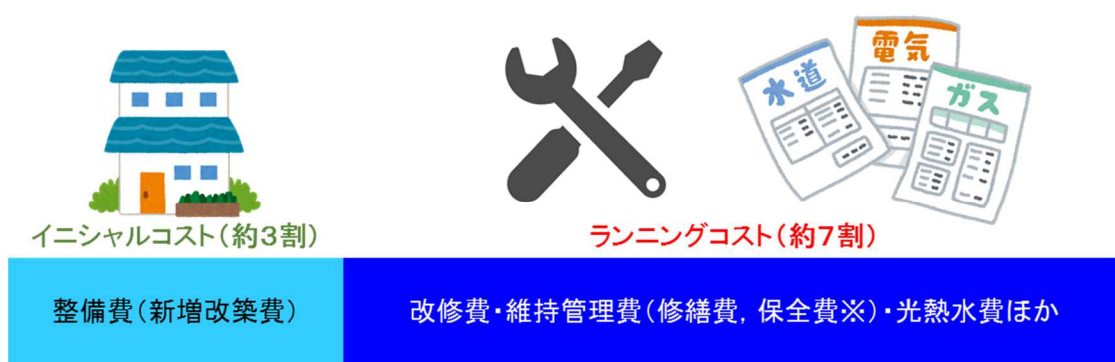
○ライフサイクルコストのイメージ図

特に、整備のための初期の建設コストに加えて、施設のライフサイクルコストとして定期的な改修費、毎年の維持管理費および光熱水費等が将来に渡り継続的に必要である。施設の新増改築を計画する際には、これら必要な財源の負担方法についても十分に検討する。

※保全費：点検保守費，運転監視費，廃棄物処分費，校地維持費，清掃費，警備費等

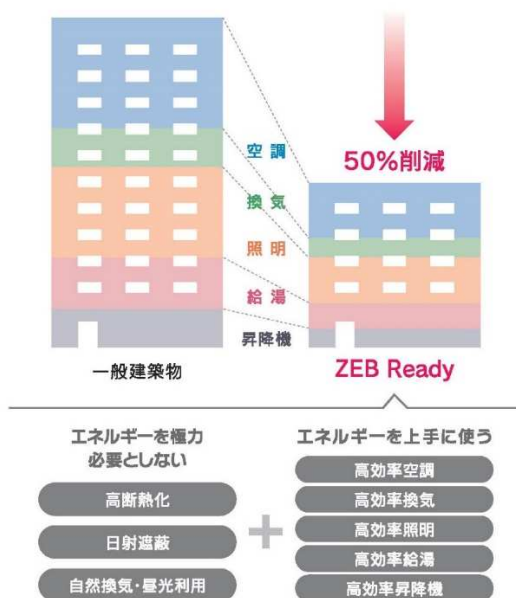
ZEB Ready イメージ図

ZEBを見据えた先進建築物として、外皮の高断熱化及び高効率省エネルギー設備を備えた建築物（対基準一次エネルギー消費量50%未満）
